# Drie restauratiedossiers

## De houten vakwerkschuur van de Oude Pastorie

## Sint-Rochuskapel

## De Sint-Pieterskerk van Mazenzele

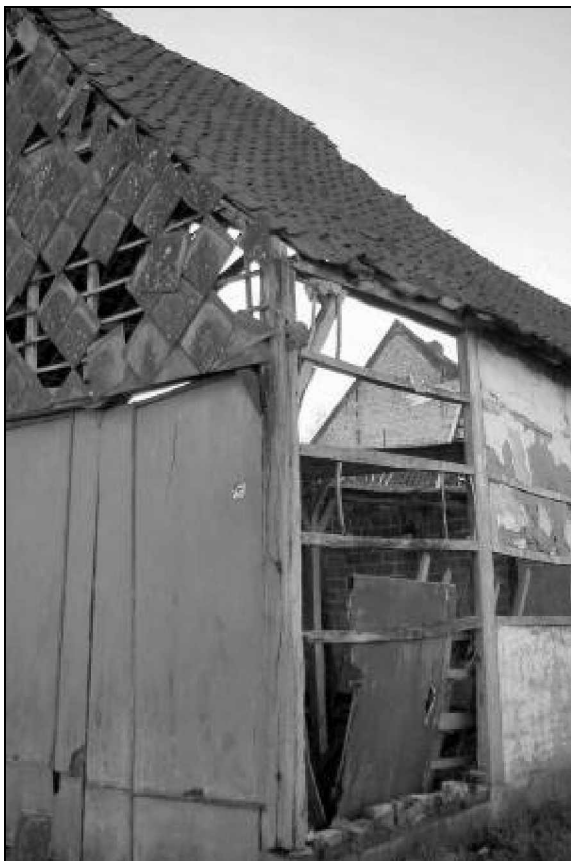
*De schuur op 28 december 2001.  
Vergelijk haar toestand met deze van de  
foto op de achteromslag (1991).*

De zorgwekkende toestand van dit erfgoeddeel werd door onze heemkundige vereniging vanaf maart 1999 aangekaart, zowel bij het Opwijkse gemeentebestuur (brief van 4 maart 1999) als bij de Afdeling Monumenten & Landschappen van het ministerie van de Vlaamse Gemeenschap. De geldende regeling voor beschermde monumenten en landschappen verleent immers de burgemeester bevoegdheden om toezicht uit te oefenen over de beschermde goederen. Hij kan (en moet) zo nodig daadwerkelijk optreden. Bij het aansluitende overleg tussen het gemeentebestuur, de eigenaar en de Afdeling Monumenten & Landschappen werd uiteraard ook rekening gehouden met het aspect van de publieke veiligheid. Het verwaarloosde en gedeeltelijk bouwvallig schuurtje stond pal langs de weg die door het publiek gebruikt wordt.

Pas in het najaar 2001 greep het gemeentebestuur echt in, op basis van haar wettelijke verantwoordelijkheid ten aanzien van beschermde monumenten en ook omdat ondertussen maatregelen om de openbare veiligheid te waarborgen noodzakelijk werden. De weg werd voor het publiek afgesloten in oktober 2001. Er werd overleg gepleegd met de diensten van Monumenten en Landschappen (Min. Vlaamse Gemeenschap). Uiteindelijk werd overeengekomen dat de gemeente de schuur en de grond waarop zij staat aankoopt, dat het bouwwerk grondig opgemeten, gefotografeerd en met zorg ontmanteld (afgebroken) wordt om het in een volgende fase opnieuw herop te bouwen. Op 26 oktober 2001 kreeg de gemeente de toelating van de eigenaar om de schuur af te breken. Op basis van een prijsofferte van 3 december 2001 kreeg de gespecialiseerde aannemer cv MEMIBO (Herselt)

Op 25 april 2002 besliste de gemeenteraad tot uitvoering van ontmanteling- en demonteringswerken van de schuur. De Vlaamse Gemeenschap kwam tussenbeide in de kosten met een Onderhoudspremie voor het beschermd monument.

De gedemonteerde houten delen werden genummerd, er werden gedetailleerde plannen opgemaakt van de be-
